# MEJORAMIENTO INTEGRAL Y SOSTENIBLE DE CONDOMINIOS DE VIVIENDA SOCIAL (CVS) EN ALTURA: PILOTO CVS EL BOSQUE 1, HUECHURABA

Calidad de vida costo eficiente en vivienda social en altura

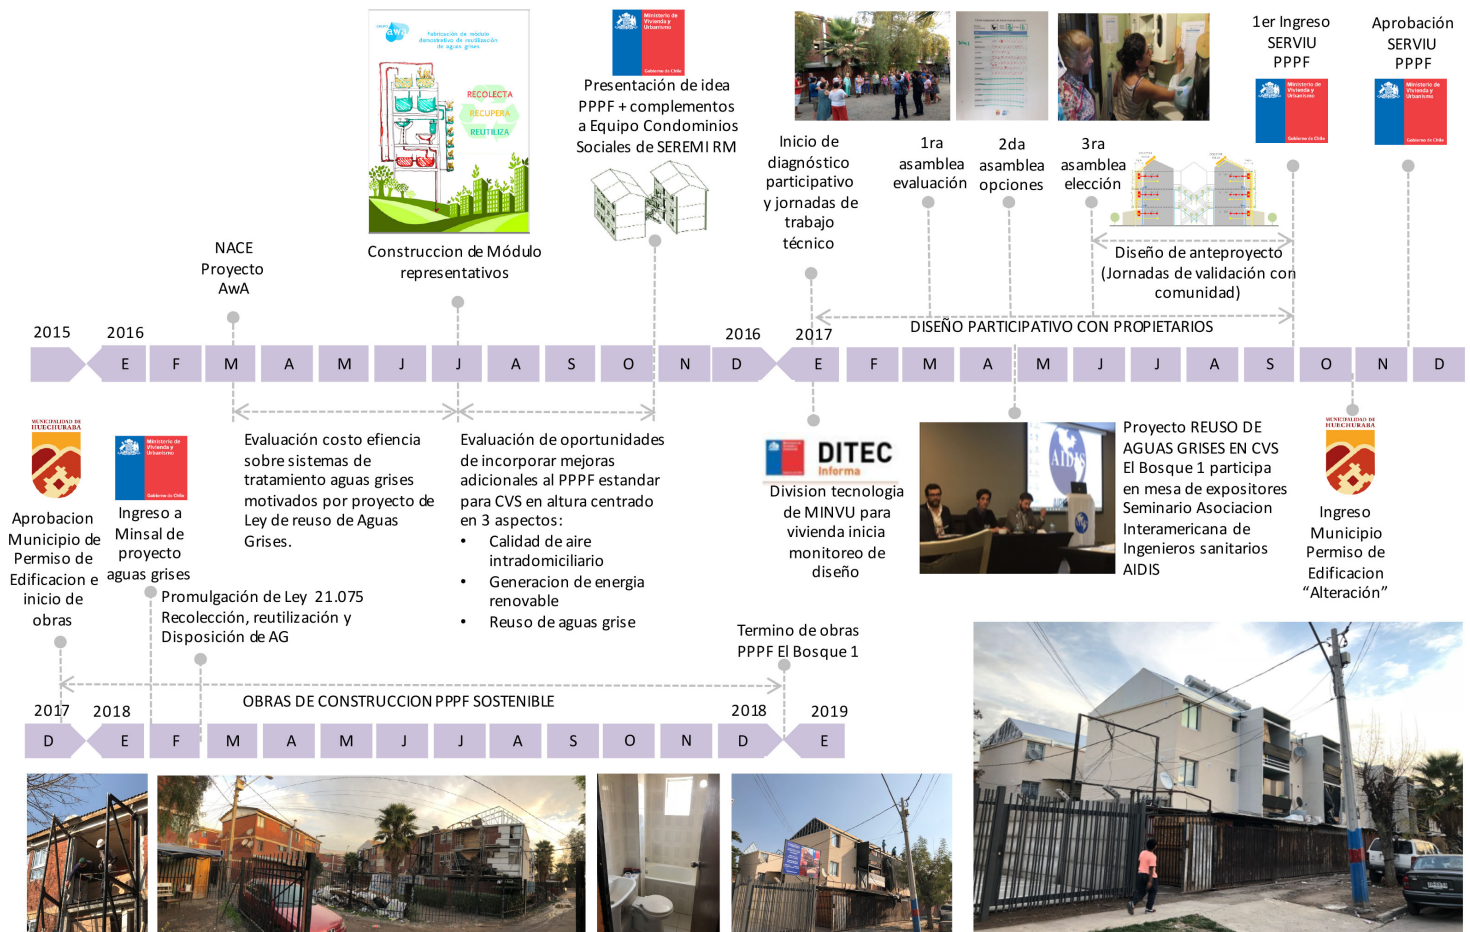
Linea de tiempo del proyecto PPPF sostenible: diagnóstico > ejecutado > por ejecutar

Obras ejecutadas entre diciembre 2017 y Junio 2018
